## POWER UP PROGRAM

## エンジン性能の回復を実現した“ケミカルオーバーホール”

## '94年式E36 M3

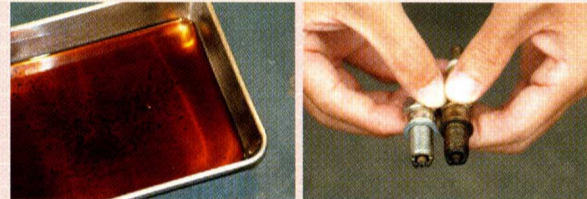
抜き出した溶剤を見ると、カーボンスラッジが大量に……。また、注入した後の待ち時間でプラグを濡け置くと汚れが落ちてピカピカに。その差はご覧の通り、歴然としている。強力な洗浄力であることを証明した2枚のカットだ。
