oil + chemical で走り を復活
ニューテック 不 動 車 再 生 術
Vol.4

【第4回: パワーアッププログラム・前編】

オイル漏れも無事止まり、いよいよ仕上げに入ったGSXRニューテック号。旧車のみならず新車にも効果があると噂のパワーアッププログラムを投入！今回はまず前編として、燃料系と燃焼室の掃除から。エンジンをバラさずともキレイに洗浄するというその効果を、実際に確認してみました。

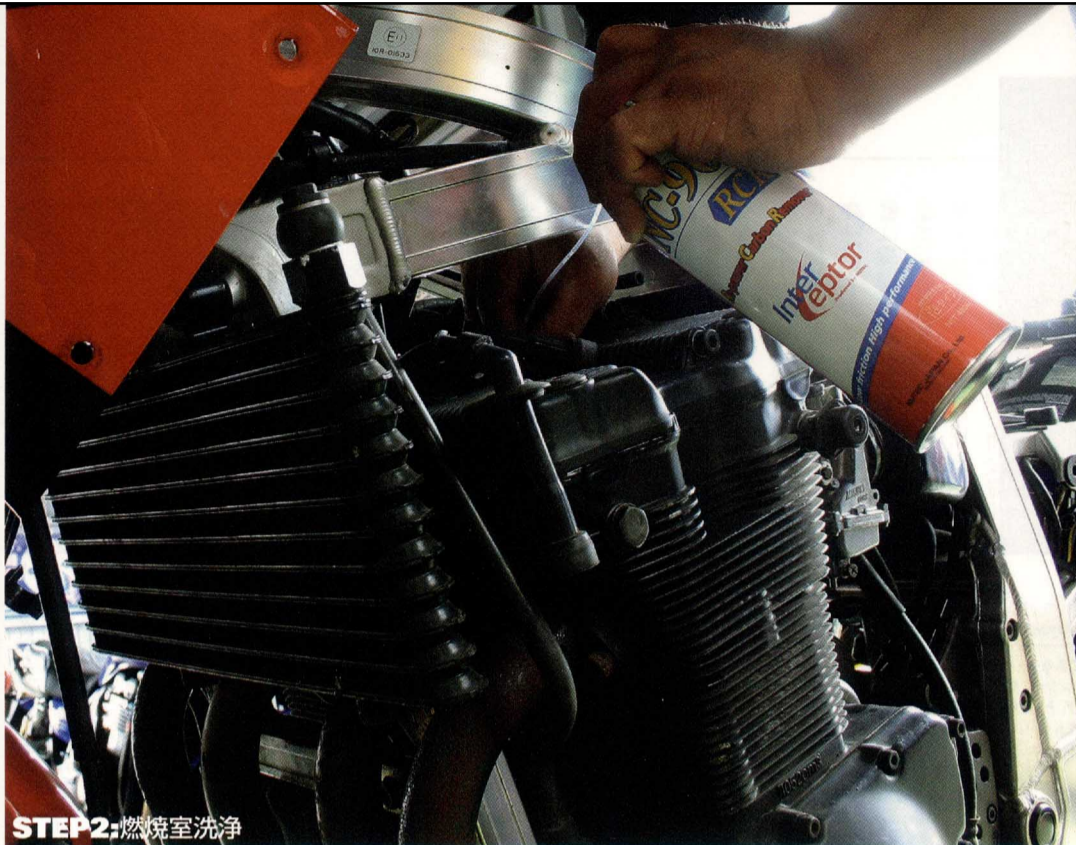
STEP2: 燃焼室洗浄

- ①まずはプラグをすべて外す。4バルブのGSX-Rはプラグホールが細く深いため、マグネットタイプのプラグレンチを使うと作業もかなりラクである。
- ②外した4本のプラグ。NC-220の効果でキャブが調子を崩していたため、焼け具合にややバラつきが出てしまった。
- ③次に行うのは、各気筒のピストンの位置(高さ)を揃えること。セルを少しずつ回すことで調整する。ピストン位置の簡単な確認方法として、ドライバーなど長めの棒状のものをプラグホールから差し込み、位置をマーキング。4つ同じに揃えればOKだ。同じ位置、同じ角度から差し込むのがコツだ。
- ④高さが揃ったらNC-900RCRを注入。
- ⑤プラグホールから覗いたところ。燃焼室が泡で一杯なのがわかるだろうか？

パワーアッププログラムの中心となるのが、NC-900RCRを使った燃焼室の洗浄だ。これは泡状のカーボン除去剤で、プラグホールから注入しピストンやバルブ周りの汚れを溶かすというもの。エンジンを暖機後、多気筒エンジンなら各ピストンの高さを極力揃えプラグホールから充填。約30分放置し汚れが溶けるのを待つ。あとはコンプレッサーを利用したバキュームツールを使って、汚れた液体をすべて抜き取り、エンジンをかけてフニャフニャになったカーボンを燃やしてしまおう。確実な効果を発揮させるには必要な工具が多く施工方法にコツが必要なため、個人ユーザーへの単体販売は基本的にっていない。

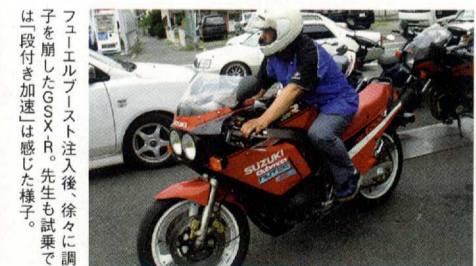
フューエルブースト注入後、徐々に調子を崩したGSXR。先生も試乗では「段付き加速」は感じた様子。

ずり始め、加速は段付きになるしアイドリングも不調になってしまったのだ。直したはずのオーバーフローまで再発。なんでっ!? と探れば、NC-220がタンク内のサビや汚れを満遍なく削ぎ取りキャブまで持ってきてしまった様子。……洗浄効果あり過ぎですコレ。

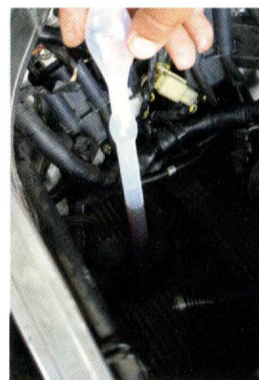
中の様子は……？

注入後少し間をおいてから、中の液体をスポイトで吸い取って見た。出てきたのは茶色い液体。カーボンらしき細かなカスも浮いていた。比較的キレイと思っていた燃焼室だったが、強力な洗浄液でしっかりと汚れを溶かしている様子だった。

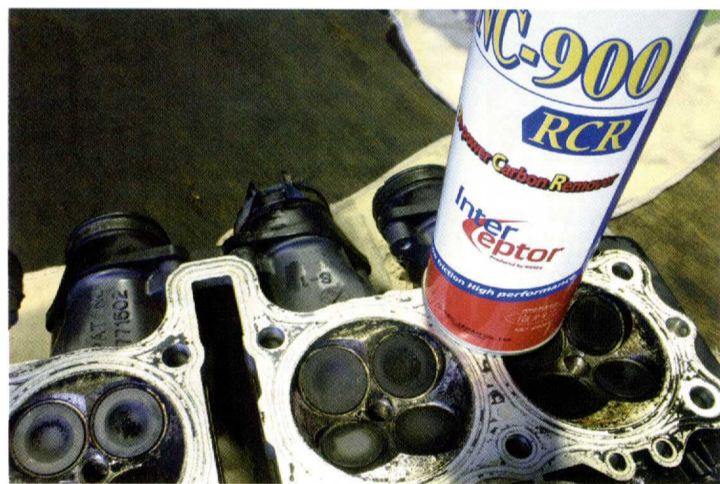
30分ほど放置後バキュームツールで液体を強制的に抜き取り、あとはエンジンをかけアイドリングさせふやけた汚れを燃やす。その後エンジンを冷まし分解したところ、施工前との違いは明らかに。全体を薄いカーボンに覆われていたピストントップは、まだ汚れが残るも

の半分以上金属地が見え、燃焼室側もバルブ周りやスキッシュが本来の色を取り戻していた。オーバーホールをするにはまだ早い、ただ少しずつ調子を落としている気が……そんなときに試したいケミカルだ。僅か1万キロ走行の汚れにも効果がありました。

施工後

施工前

続いて試したのはNC-900RCR。燃焼室の汚れを強力に取るというので、試しに施工前にシリンダーヘッドを外し中を確認。距離相応の比較的軽度な汚れで効果も期待できないかな、と思いつつイザ使用すれば、結果はご覧の通り。新品同様とはいかないまでも、確実に汚れを落としていた。ひとつひとつを取り上げれば小さな効果だろうが、それが積み重なれば体感できるモノになる? このパワーアッププログラム終了後はパワーチェックを行い、施工前ものと比較してみたい。後編となる次回には、キレイになった燃焼室をさらにチューニングするケミカルで、エンジンを仕上げます。

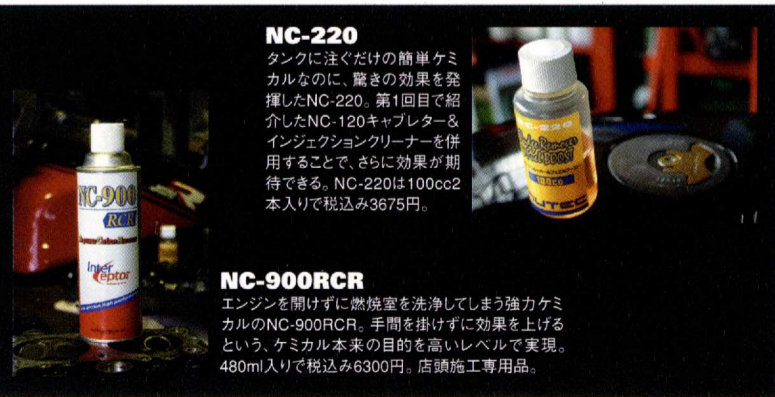
NC-900RCR

エンジンを開けずに燃焼室を洗浄してしまう強力ケミカルのNC-900RCR。手間を掛けずに効果を上げるという、ケミカル本来の目的を高いレベルで実現。480ml入りで税込み6300円。店頭施工専用。
