【第2回：足周りをまともにする】

**オイル+ケミカルで走りを復活
ニューテック自動車再生術
Vol.2**

**ニューテック製品で
重要保安部品でもある
フォーク&ブレーキをOH**

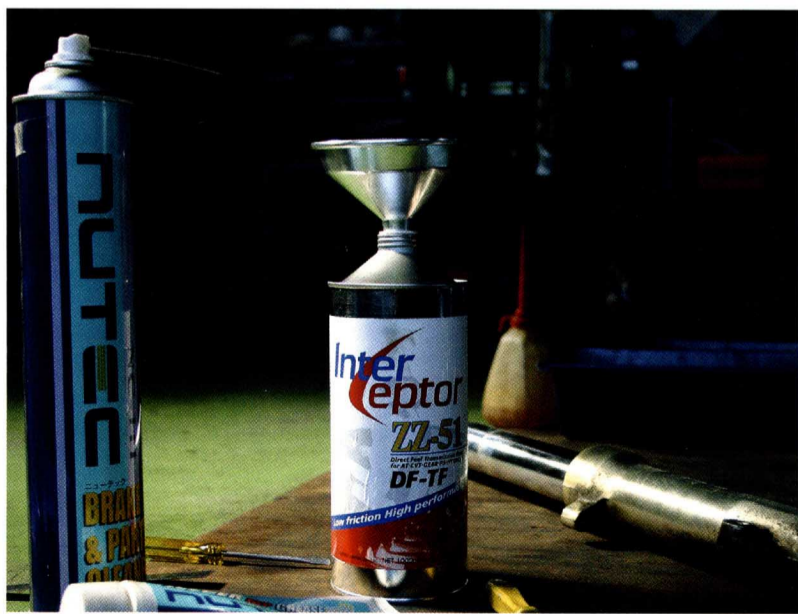
メインメニューのフロントフォークからはオイルが結構漏れ、シールが完全に抜けた状態。試しに車体を前後に揺すればピヨンピヨン……とバネだけで反発している。オイルによる減衰力なんて感じない。ここは極力抵抗なく、しかしオイルが漏れないようシールする必要がただに、漏れ防止の添加剤は使えずシール交換しかない。それで

は話にならないので、フォークオイルの代わりにニューテック製ATF(オートマチックトランスミッションフルード)を使ってみようというのが今回のネタである。これが結構具合いいのだ。

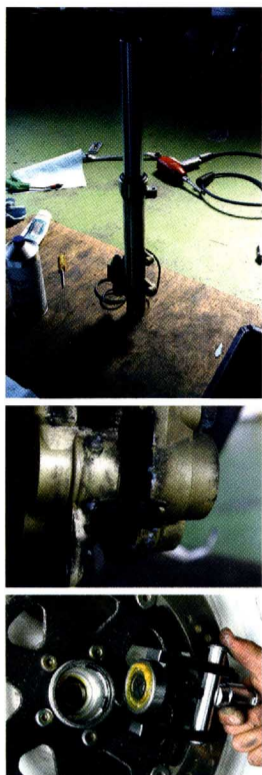
また、キーキー鳴いているブレーキも車検整備の必須項目。ここはピストン周りの清掃と同時に、ブレーキフルードを同社製のRP320に交換。また外したフロントホイールをチェックしたところ、ホイールベアリングの様子が怪しかったため、洗浄して古いグリスを取り除きマルチパスグリスを詰め直した。'88GSXRはシールベアリングを使い本来非分解パーツで、具合が悪ければ丸ごと交換が鉄則。だがこのコーナーでは極力ニューテック製品を使い実験したいため、取替えてシールを外し詰め

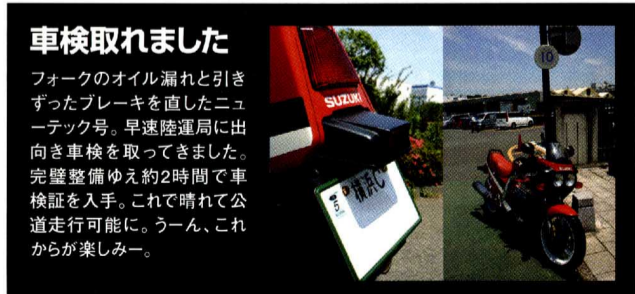
車検取れました

フォークのオイル漏れと引きずったブレーキを直したニューテック号。早速陸運局に向き車検を取ってきました。完璧整備ゆえ約2時間で車検証を入手。これで晴れて公道走行可能に。うーん、これからが楽しみー。
