**エンジン内部を洗浄することで圧縮圧力が復活
 パワーは約3馬力、トルクは0.5kgmもアップした
 ファイリングだつてよくなるわけではないわけがない!**

**オーバーホールをする前に
 エンジン系ケミカルを試してみよう**

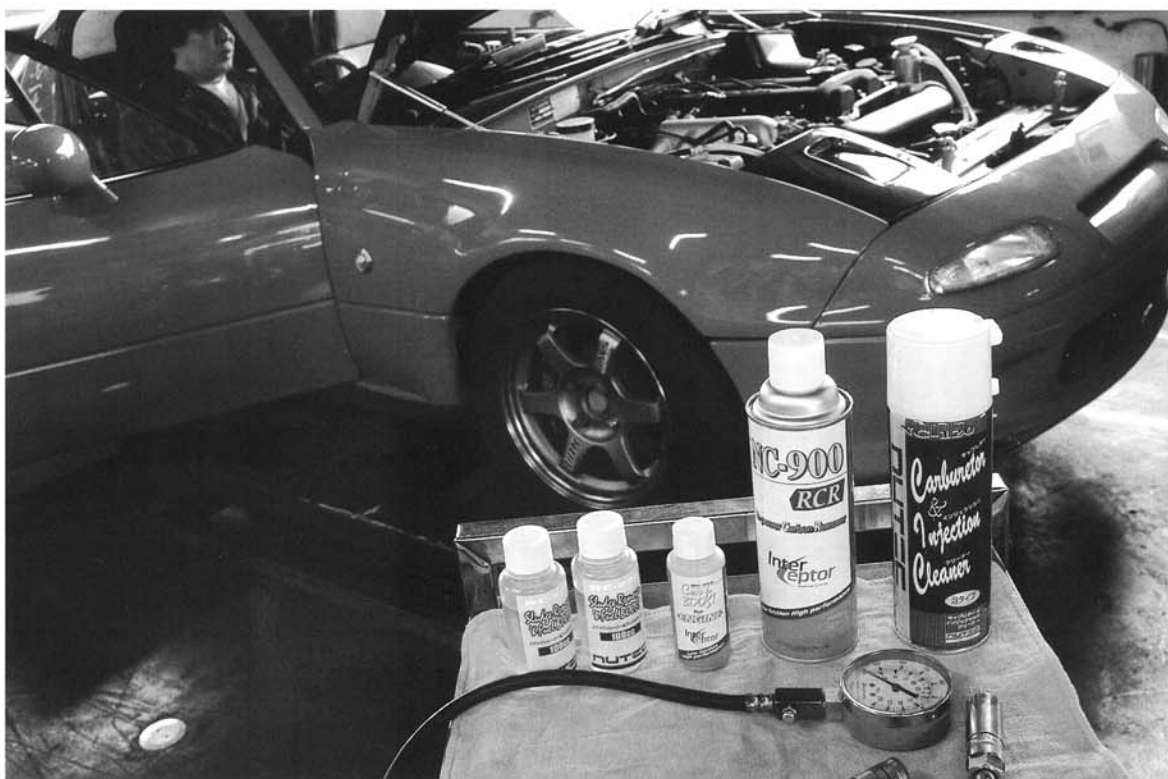
最後に登場する「コンプレッションブースト for エンジン」は、洗浄した燃焼室内部の状態をキープするためのコーティング剤のようなもの。金属面の摩耗部分に入り込み、しっかりコーティングしてくれるので、コンプレッションまで復活するというすぐれものだ。

次のステップで登場するのが、燃焼室内やピストントップに溜まったカーボンを除去するための洗浄剤「NC-900リ・パワーカーボンリムーバー」だ。プラグ穴から泡状の施工液を注入するタイプなので、エンジンの分解や脱着を行わないでエンジン内部を洗浄できるぞ。

まず始めに行いたいのが、燃料系に溜まったスラッジの洗浄だ。右のスラッジリムーバー&フューエルブーストは、ガソリンタンクに注入するだけ。左のキャブレター&インジェクションクリーナーは、スロットル付近にスプレーするだけ、と非常に簡単に施工可能。

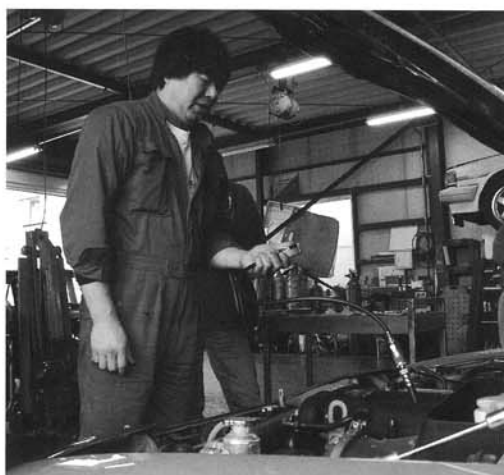
プラグ穴から細いホースを差し込んで施工液を注入。面倒なのが、クランクを回して上死点を合わせるところだ。

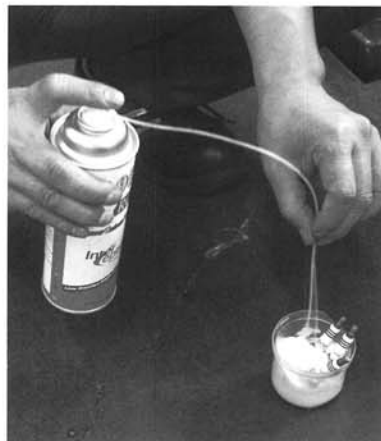
エンジン内部だと見えないので、確認しやすいプラグを洗浄してみました。結果は下の比較写真のとおり！ パーツクリーナーなどを吹きかけてブラシでゴシゴシしてもなかなか落ちなかったガンコな汚れが、ちょっと施工液につけて10分~15分くらい放置しただけでここまでキレイになりました。この威力がエンジン内部でも発揮されていると考えたら……、どれだけキレイになるかが容易に想像できるってもんでしょ。

注目はプラグの先端の汚れ。火花が発生する部分だけに、この汚れは燃焼状態に大きく影響する。寒い日の朝、エンジンが元気づく目覚めるようになること間違いなしだ。

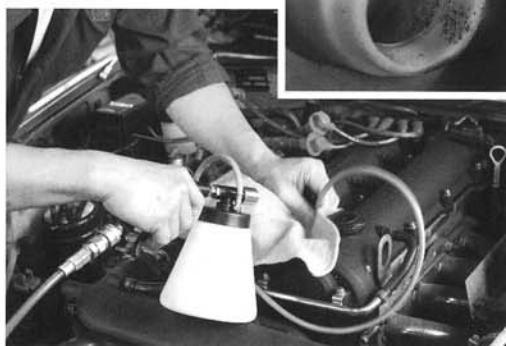
たいして汚れていないと思われた4040号のエンジンだったが、施工液をホースで抜き取ってみると……、なんと大量のカーボンが！ ピストントップやバルブまわりにカーボンが蓄積されると、燃焼効率の低下はもちろん、ノッキング発生にもつながってしまう。「最近愛車の調子が……」と感じたら、ぜひ施工をオススメしたい。

正直、ここまで大量のカーボンが出るとは想像していませんでした。後日オイル交換をしたら、オイルフィルターにも付着していたので2度ビックリ！
