115,000km ホンダ オデッセイ L

車も同じ、まだまだイケる「定年後再雇用」

■ヘッドを丸洗い

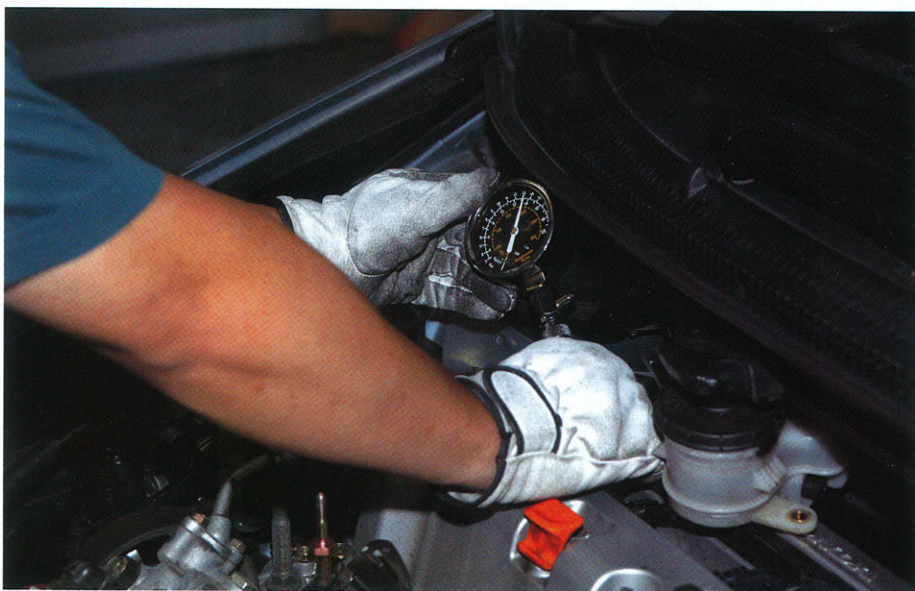
①作業開始前に現状での圧縮圧力がどうなっているかを掴んでおく。CGオデッセイは#1シリンダーが15.8、#2が16.0、#3が15.5、#4が15.6だった。単位はkg/cm²で、いわゆる圧縮比と異なるのは言うまでもない。スターターをチョンチョンと回してクランキングしながら計測する。コーティング施工後は果たせるかな、同16.2、16.5、16.2、16.6と4気筒すべてが着実な上昇をみたのが嬉しい。

そんなオデッセイの再就職を祝ってエンジンの「エステ」を奢ってやった。周知のとおり、エンジンのシリンダーヘッド内部には長年の使用に伴ってオイル上がりによる硫化物や炭化水素の燃え滓がカーボンとなって附着・堆積するが、それを洗浄し新車に近い状態までリフレッシュしてやろうというのだ。我々が試したニューテックジャパン(〒231-0801 横浜市中区新山下1-17-15/Tel.045-628-2055、<http://www.nutec-japan.com/>)ではそのうえで燃焼室内壁やピストンリング、バルブシートにコーティングを施し、摺動部分のフリクションを低減するとともに、さらには
