# NUTEC NC-110/NC-111 BRAKE & PARTS CLEANER

Rosso SPECIAL ITEM TEST

エンジンまわりに付いた油や、ホイールの汚れなど、水で洗ったくらいじゃ簡単に落ちない頑固な汚れを簡単に落とすクリーナーがNUTECからリリースされている。今回はこのアイテムをテストした。

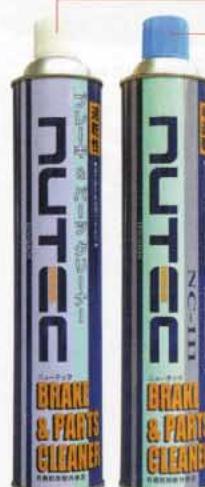
**NUTEC NC-110(速乾性)**

**NUTEC NC-111(半速乾性)**

価格:オープン NET840ml

NUTECといえば超高性能オイルのブランドとして有名だが、それだけでなく、高機能添加剤など、ケミカル用品でも高性能商品を多数持っている。今回紹介するのは、これまでの取材で少なからず世話をなった高性能ブレーキ&バーツクリーナー、NC-110とNC-111である。ブレーキまわりに付着したアスベスト粉、ギヤオイル、ブレーキフルードなどのオイル汚れを強力に除去。その他にも、色々と応用がきくので、手軽にさまざまな金属部分の汚れをクリーニングすることができる。

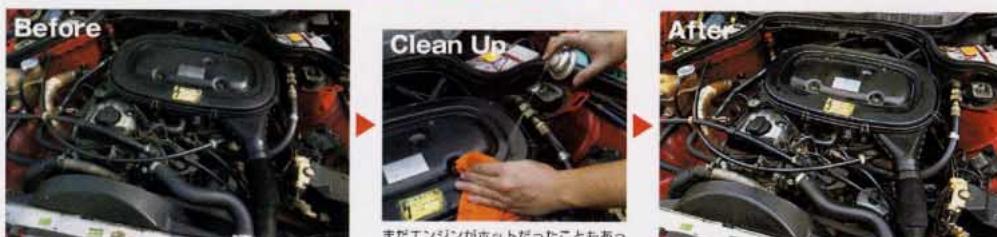
### エンジン全体に油汚れが目立つ。

実はエンジンはヘッドオーバーホール済みで、予想に反して過大なオイル漏れは見当たらなかった。しかし、それまではオイル下がりがひどかったとのことで、オイルミストによつてエンジンルーム内壁は黒々と汚れていた。

### 油汚れが落ち、キレイになった。

あらゆる場所に、このNC-110 & 111を使ってみた。ご覧のように黒ずみ（これはオイルミスト汚れ）のあったエンジンルーム内壁はピカピカ。エンジン自体にこびりついたドス黒いオイル汚れもキレイに溶けて流れ落ちた。

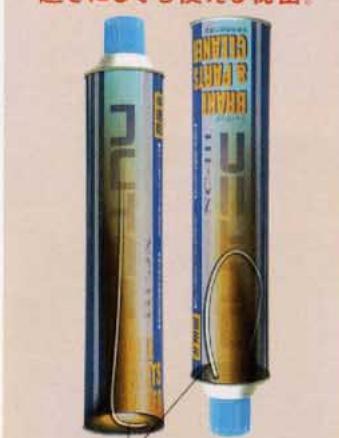
#### インナーパイプ

このインナーパイプで缶の中の液剤を吸い出す。缶を逆さにするとパイプの向きも変わることもある。

液剤を吸い出すチューブがフレックス式となっており、逆さにすると吸い口がボタンと液剤の中に浸かるため、どんな状態でも使うことができる。液剤が良く出ない時は、缶を振れば良い。

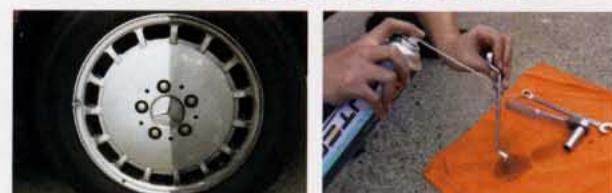
頑固なブレーキダスト落とし。工具類の汚れ落としと手入れ。

歐州車のホイールはパッドカスでよく汚れるが、NC-110 & 111を使えばこんなにピカピカにすることが可能。スプレー式は楽に作業ができるのがいい。

油汚れにまみれてしまった工具類の手入れにもNC-110 & 111は使える。ショットひと吹きするだけで、みるみる汚れが落ちていく。これはちょっと快感。

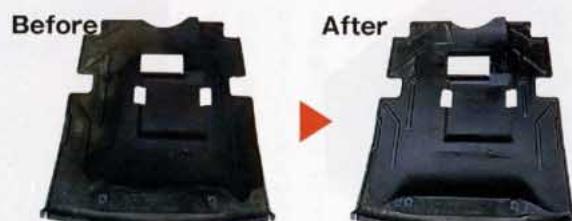
漏れたオイルで黒光り。汚れが落ち地肌が現れた。

これは前回のテストで使用した300コンパウンド入りの洗浄石鹼をプラスE-24のアンダートレイ。ご覧のように付けゴシゴシ擦ったが一向に汚れは落ちなかつた。ところが、NC-110を使うと、あつという間にピカピカに。
